**IDENTIFICAÇÃO E PROPOSTA PARA RECUPERAÇÃO
DE ÁREAS DEGRADADAS SOB PASTAGEM**

Aluno: Pedro Teodoro Toledo da Fonseca
Orientador: Prof.^a Dra. Juliana Maria Manieri Varandas.

São Carlos
2020

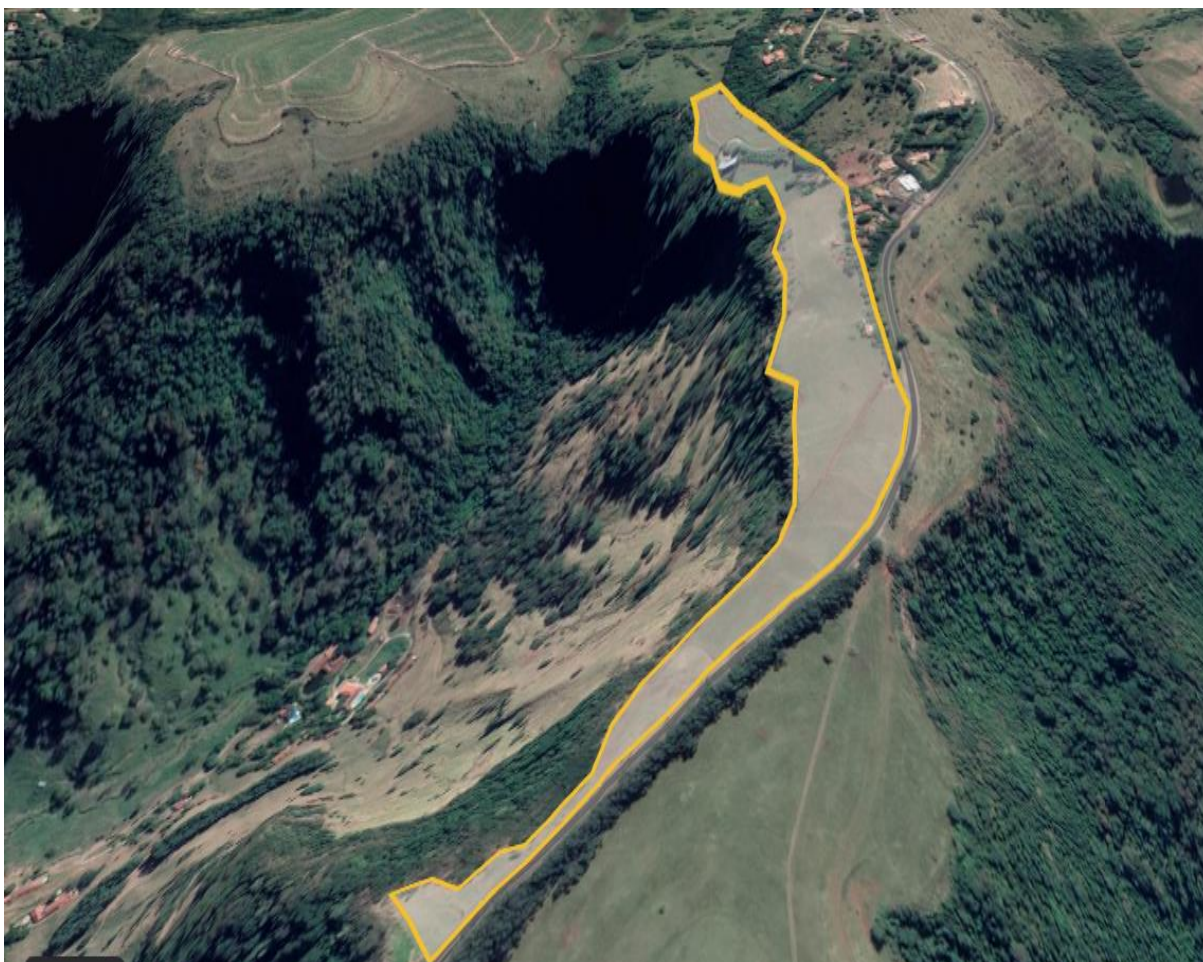
Figura 1- Sítio Santo Antônio.

A Figura 1, representa toda a área do sitio Santo Antônio demarcada em destaque em amarelo coletada do Google Earth em 3D. Toda a propriedade está alocada no alto da serra e observa-se na encosta grandes áreas com falhas de vegetação. A quantidade de cobertura vegetal é um fator importante para prevenir a remoção de sedimentos, de escoamento superficial e de perda do solo. Em maior densidade pode reduzir os efeitos dos fatores erosivos naturais. Quanto maior a porcentagem de vegetação na área maior será a interceptação, e menor será o poder de erosão da chuva quando chega ao chão, pois sua quantidade de energia cinética será reduzida (GUERRA; CUNHA, 2001b).

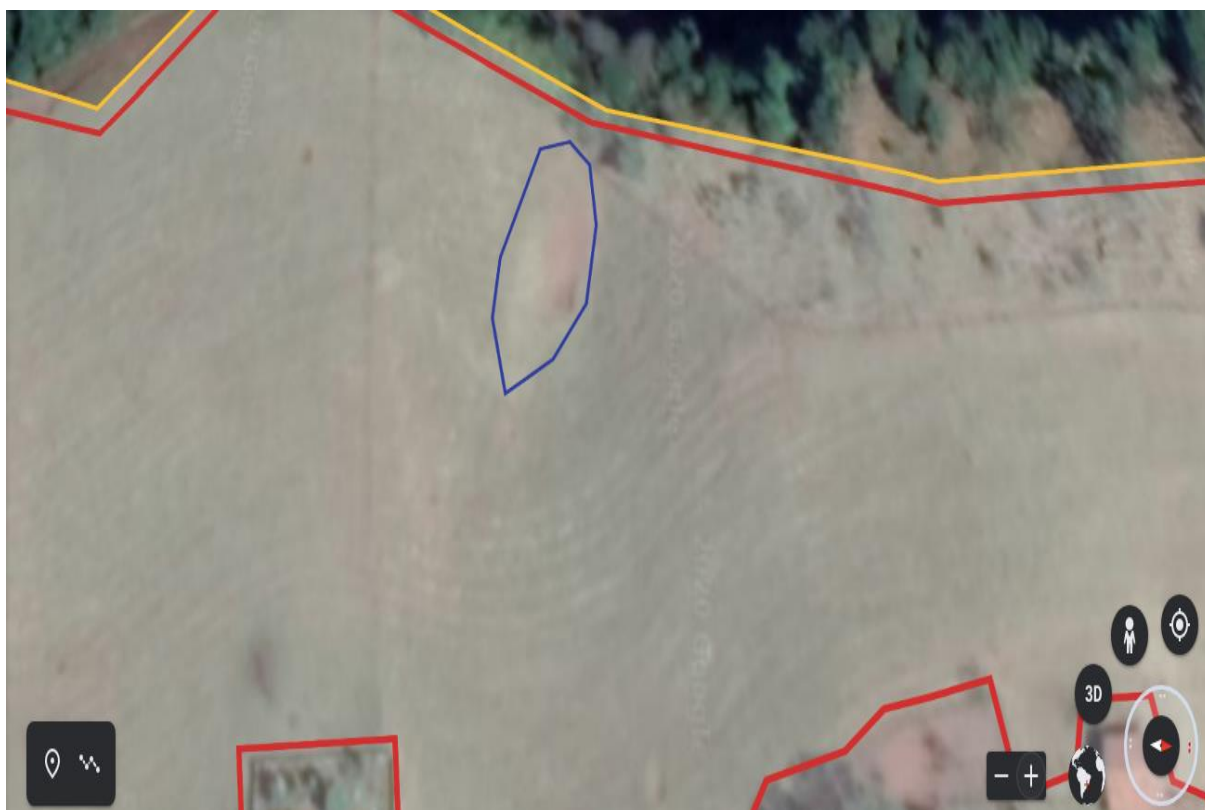
Figura 3- Falha na vegetação de pastagem.

A área demarcada em azul mostrada na Figura 3 representa um ponto significativo de falha na vegetação devido o frequente empoçamento de água. A Figura 4 evidencia detalhadamente a marcação em questão.

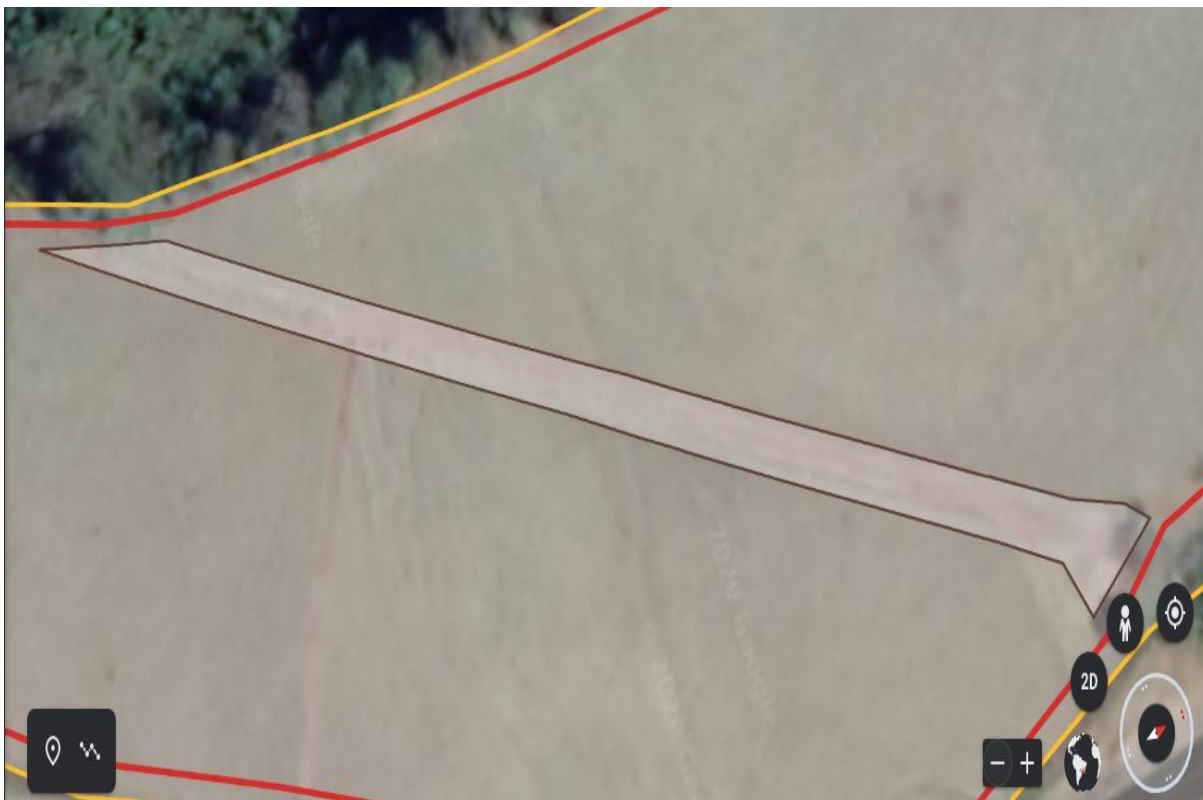
Figura 5- Erosão Laminar.

A área demarcada em marrom mostrada na Figura 5, representa uma grande mancha de erosão laminar e em sulco, causada pelo escoamento frequente da água da chuva, carregando quantidades significativas de solo. A figura 6 e 7, nos mostra evidencialmente em detalhes essa ação neste ponto demarcado.

Os processos de erosão são causados por fatores como pluviosidade, declividade, capacidade de absorção de água pelo solo, comprimento da declividade, resistência do solo a erosão e quantidade de cobertura vegetal (BERTONI; LOMBARDI BETO, 1990). A água é o agente maior responsável na evolução do processo erosivo e o seu escoamento concentrado ocasiona grande movimentação de massa de solo e entalhamentos profundos. Reforçando a teoria, segundo (GUERRA, 1995) a circulação da água de infiltração aumenta a erosão para sulcos e voçorocas e ressaltou (SÃO PAULO, 1990) que solos rochosos e compactados favorecem para erosão acelerada.

O principal controle para erosão em sulco é a diminuição da concentração de enxurradas no local, de uma forma que à intercepte e favoreça a drenagem ou infiltração de água no solo (MMA, 2016). No entanto foi proposto técnicas diretas para a recuperação da pastagem bem como implantação de curvas de níveis, pequenas barragens, terraços e também rever os conceitos sobre a importância de

uma reforma de pastagem, realizando uma boa calagem, uma fosfatagem, garantindo assim um bom enraizamento da gramínea que irá ajudar a segurar o solo e garantir a cobertura total do terreno.

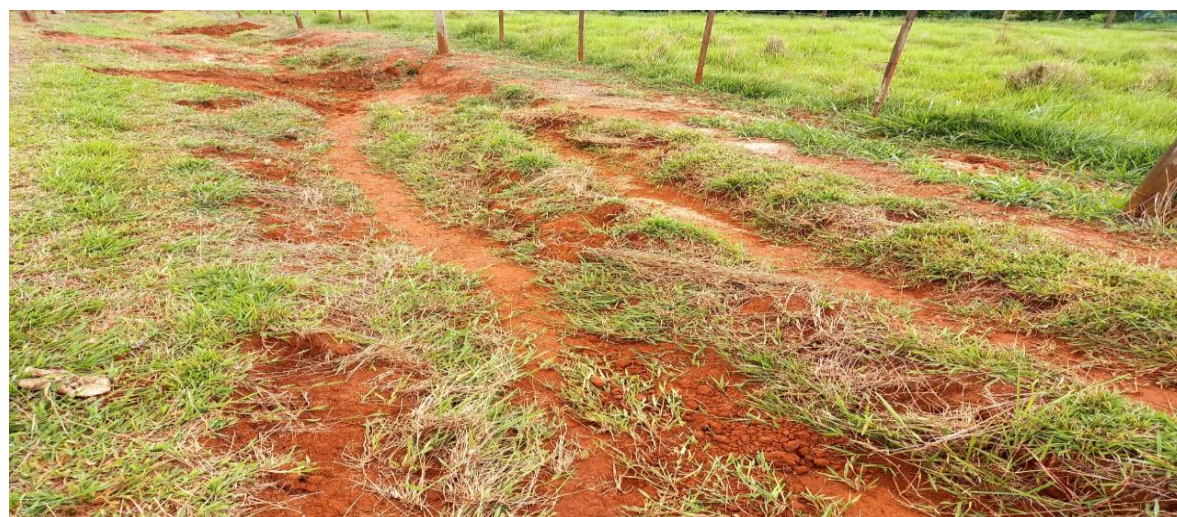
Figura 7- Erosão em sulcos.

Erosão em sulco é aquela que se destaca na área, onde o transporte de solo acontece devido as enxurradas ou escoamento superficial em caminhos preferenciais formando pequenos canais, a granulometria é a mesma do solo original, por isso são erosões bem visíveis no campo (MMA, 2016).

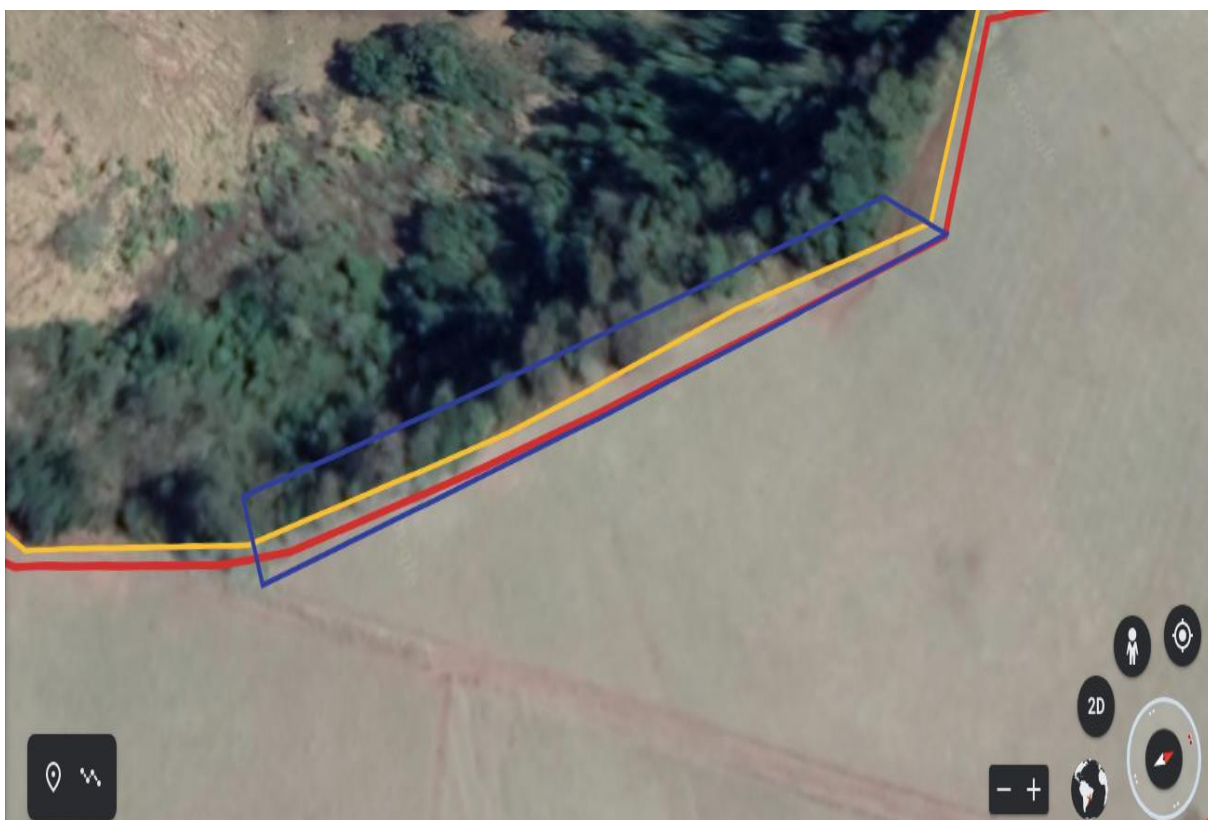
Figura 8- Ponto de baixa área de preservação permanente.

A figura 8 destaca em demarcação azul um ponto da propriedade onde se observa uma pequena área de preservação permanente, que segundo o Código Florestal, uma propriedade de até um módulo fiscal, em tamanho até 20ha, necessita de uma área de preservação permanente de 5 metros. Para recuperação desta área, em que a divisa da propriedade esta entre a pastagem e a beira de serra já começou a ser implantado 400 mudas de espécies nativas e algumas frutíferas, sendo a área de implantação 10 metros de largura x 100 metros de comprimento, que no entanto irão também auxiliar e prevenir na formação de erosões e diminuir o carregamento de solo pela água da chuva.

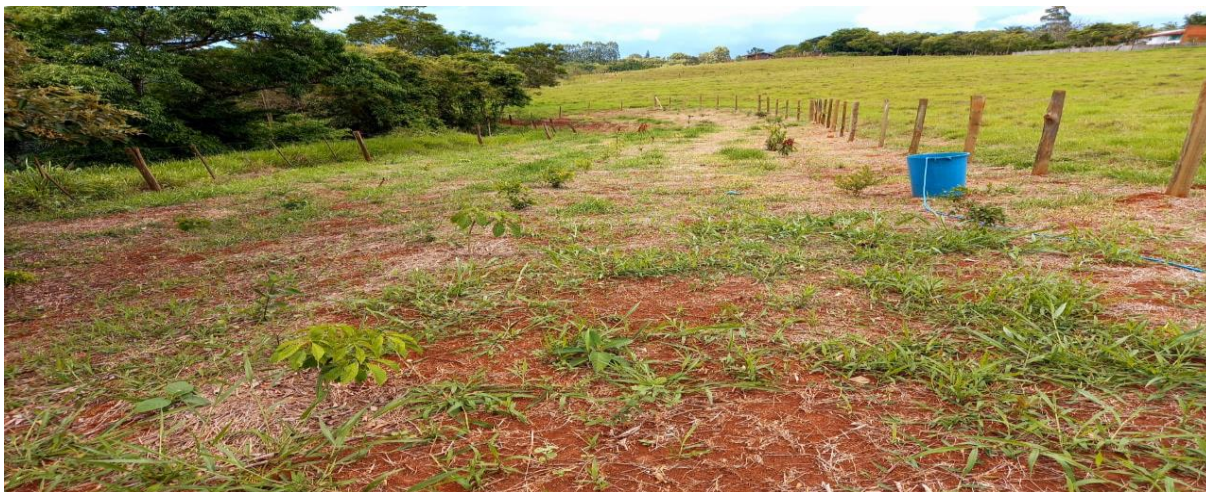
Figura 9- Área de preservação permanente com mudas implantadas.

A Figura 9 mostra a faixa de preservação permanente demarcado em azul na Figura 8, já implantado uma quantidade significativa de mudas nativas e algumas frutíferas para o aumento do índice de vegetação na divisa entre a pastagem e a beira de serra, sendo a área de 10x100.
