**ANALISE DE PATOLOGIAS EM VIA URBANA ARTERIAL DE
SÃO CARLOS - SP**

Trabalho de Conclusão de Curso, apresentado ao Curso de Graduação de Engenharia Civil do Centro Universitário Central Paulista, como requisito para a obtenção do título de bacharel em Engenharia Civil.

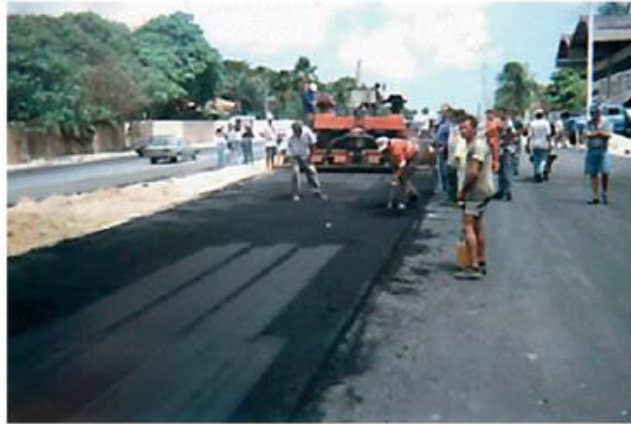
(b) Revestimento asfáltico sendo executado

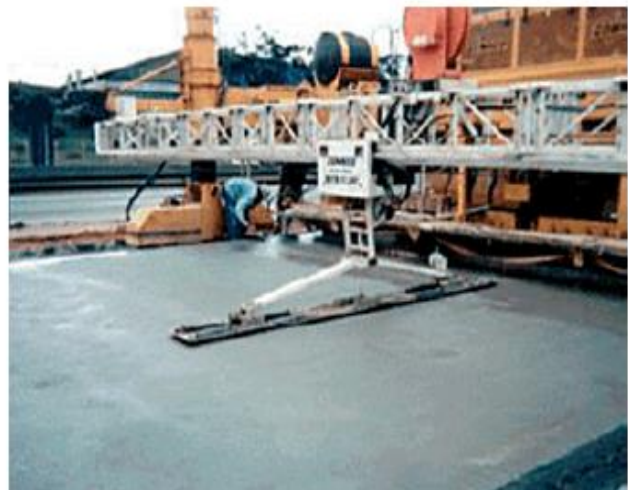
(b) Revestimento em concreto de cimento Portland sendo executado

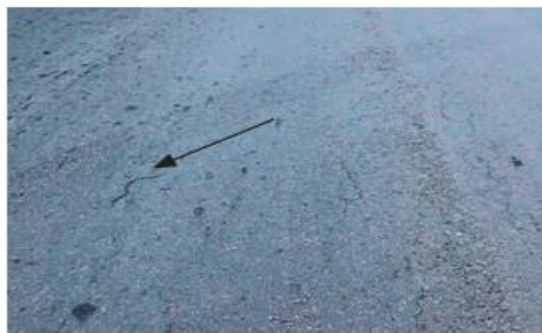
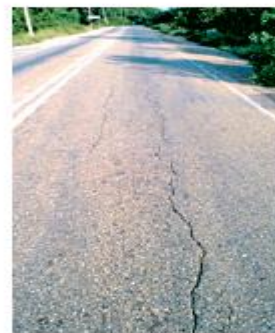
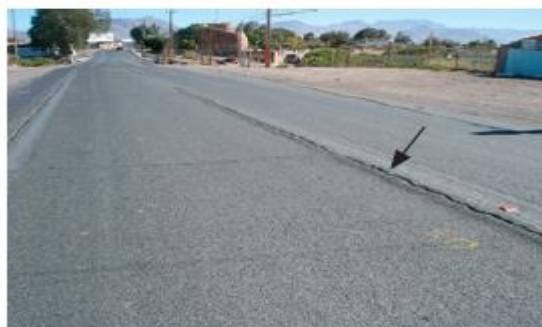
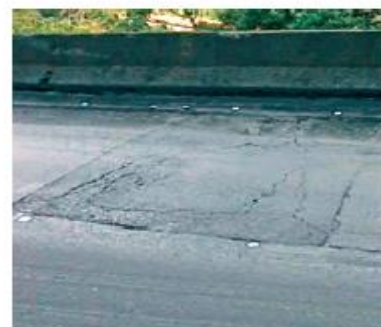
Figura 11 - Trincas

São fendas existente no revestimento, perceptível, trincas são facilmente identificadas e possuem uma abertura superior à da fissura, podendo apresentar-se sob a forma de trinca isolada ou trinca interligada.

(a) Trincas isoladas curtas longitudinais (TLC)

(b) Trincas longitudinais longas (TLL)

(c) Trinca de retração (TRR)

(d) Trinca de retração (TRR)

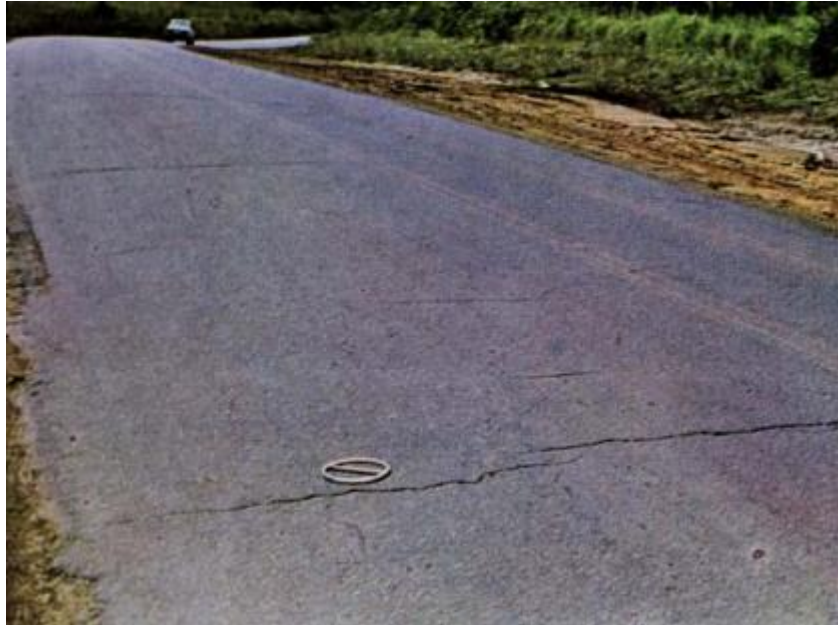
Figura 12 - Trinca transversal

Trinca isolada que apresenta direção predominantemente ortogonal ao eixo da via. Quando apresentar extensão de até 100 cm é denominada trinca transversal curta. Quando a extensão for superior a 100 cm denomina-se trinca transversal longa.

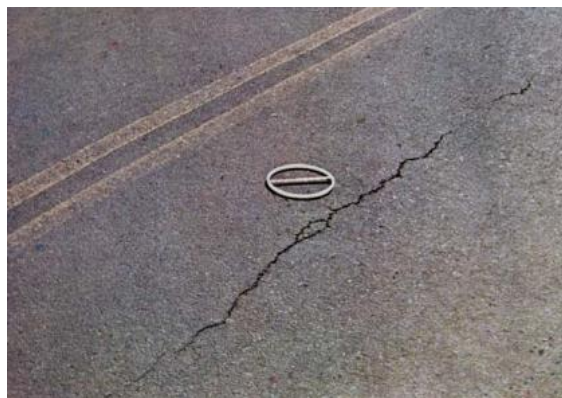
Figura 13 - Trinca longitudinal

Trinca isolada que apresenta direção predominantemente paralela ao eixo da via quando apresentar extensão de até 100 cm é denominada trinca longitudinal curta. Quando a extensão for superior a 100 cm denomina-se trinca longitudinal longa.

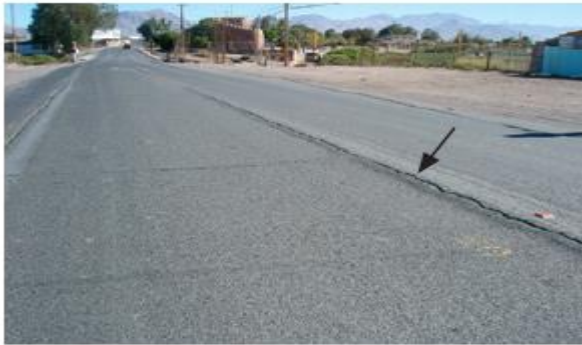
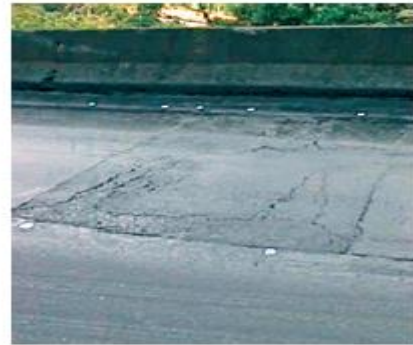
Figura 14 - Trinca de retração

Trinca isolada não atribuída aos fenômenos de fadiga e sim aos fenômenos de retração térmica ou do material do revestimento ou do material de base rígida ou semi-rígida subjacentes ao revestimento trincado.

(c) Trinca de retração (TRR)

(d) Trinca de retração (TRR)

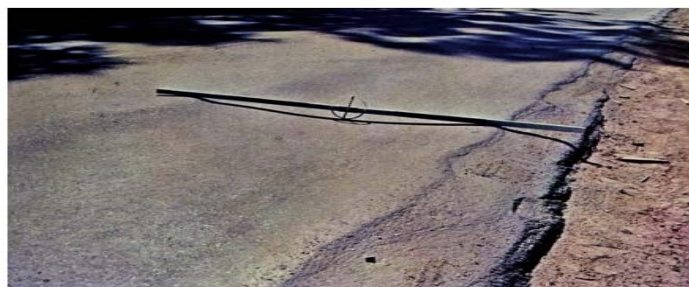
Figura 15 - afundamento de trilha de roda

De acordo com DNIT (2003) o afundamento são deformações permanentes que se caracterizam por depressões da superfície do pavimento, acompanham, ou não, soerguimento e pode apresentar-se sob a forma de afundamento plástico ou de consolidação. Ainda segundo BERNUCCI AT AL (2008) os afundamentos configuram uma das principais patologias presentes nos pavimentos asfálticos, essa patologia surge quando há deformações permanentes seja do revestimento asfáltico, seja de suas camadas subjacentes incluindo o subleito.

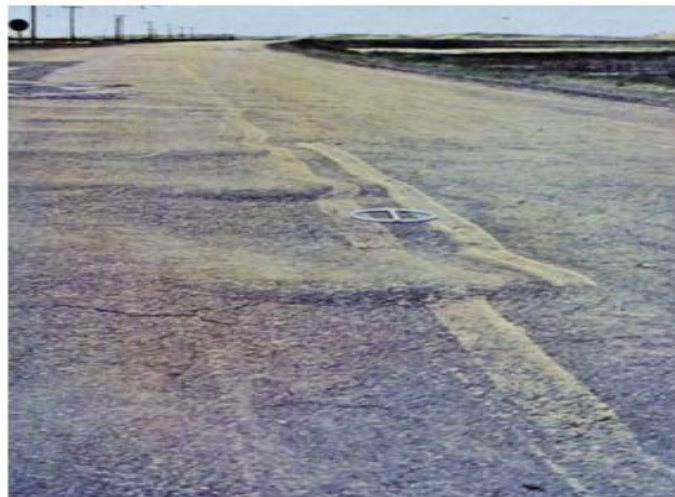
Figura 18 - Ondulação

De acordo com BERNUCCI ET AL (2008) as corrugações são deformações que se caracterizam através de ondulações ou corrugações transversais na superfície do pavimento. Tais deformações geralmente são compensatórias com depressões intercaladas de elevações com comprimento de onda entre duas cristas. As corrugação podem ter alguns centímetros ou dezenas de centímetros.

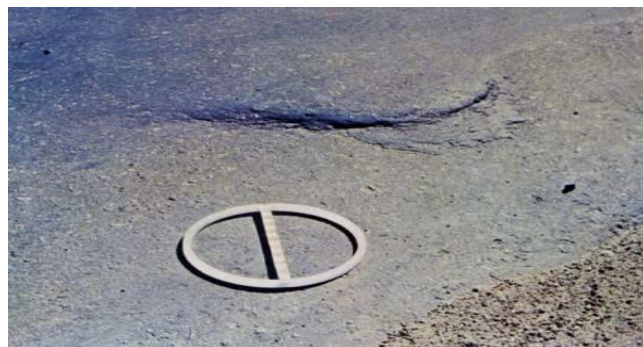
Figura 19 - Escorregamento

É quando acontece o deslocamento do revestimento com relação à camada subjacente do pavimento com aparecimento de fendas em forma de meia-lua. Segundo BERNUCCI ET AL (2008) o escorregamento está ligado à fluência do revestimento asfáltico.

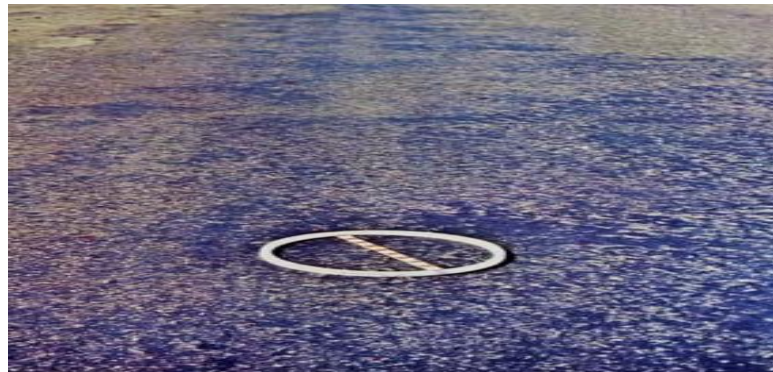
Figura 20 - Exsudação

Uma exsudação ocorre quando há excesso de ligante betuminoso na superfície do pavimento, causado pela migração do ligante através do revestimento, quando há exsudação surgem manchas escuras decorrente em geral do excesso de do mesmo na massa asfáltica.

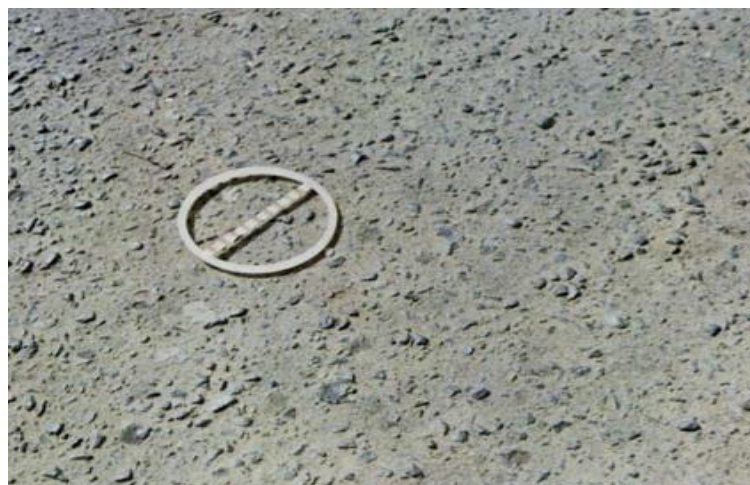
Figura 21 - Desgaste

Desgastes ocorrem por meio do arranchamento contínuo do agregado do pavimento, caracterizado por aspereza superficial do revestimento e provocado por esforços tangenciais causados pelo tráfego.

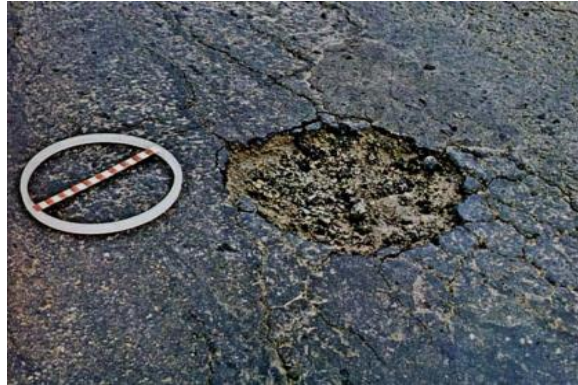
Figura 22 - Painela

Ocorre quando uma cavidade se forma no revestimento por diversas causas, podendo alcançar as camadas inferiores do pavimento acarretando em degradações dessa camada.

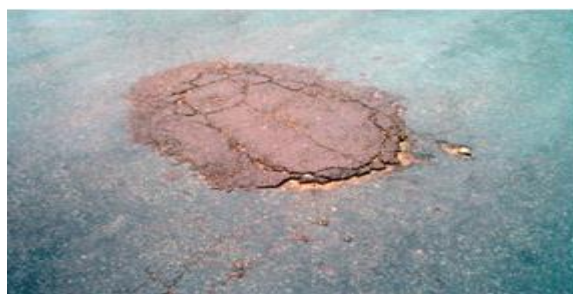
Figura 23 - Remendo mal executado

De acordo com BERNUCCI ET AL (2008) remendos é uma espécie de defeito apesar de estar mais relacionado à condição da via, esse defeito é decorrente do preenchimento de painelas, outro tipo de defeito que posteriormente mencionaremos, os remendos também podem ocorrer por meio do preenchimento de qualquer outro orifício ou depressão com massa asfáltica.

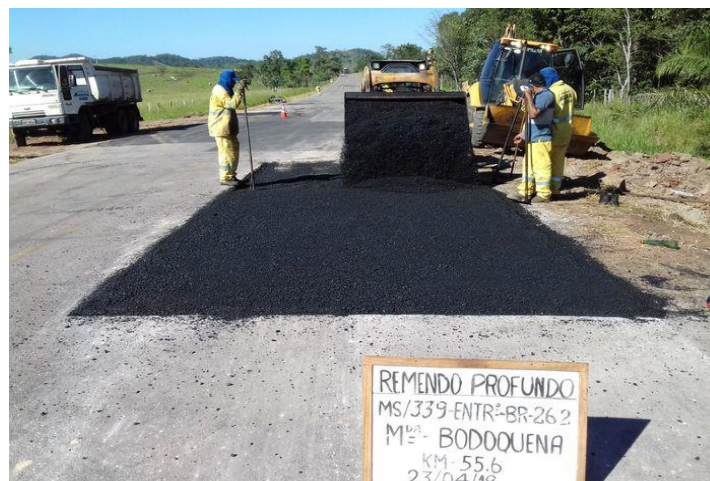
Figura 26 - Remendo Profundo

Aquele em que há substituição do revestimento e, eventualmente, de uma ou mais camadas inferiores do pavimento. Usualmente, apresenta forma retangular.

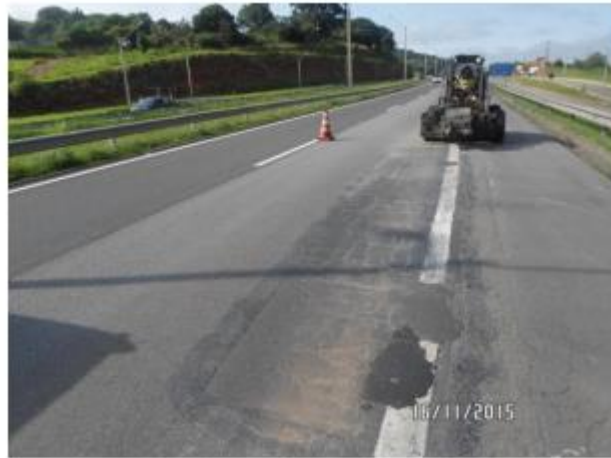
Figura 27 - Remendo Superficial

Correção, em área localizada, da superfície do revestimento, pela aplicação de uma camada betuminosa.

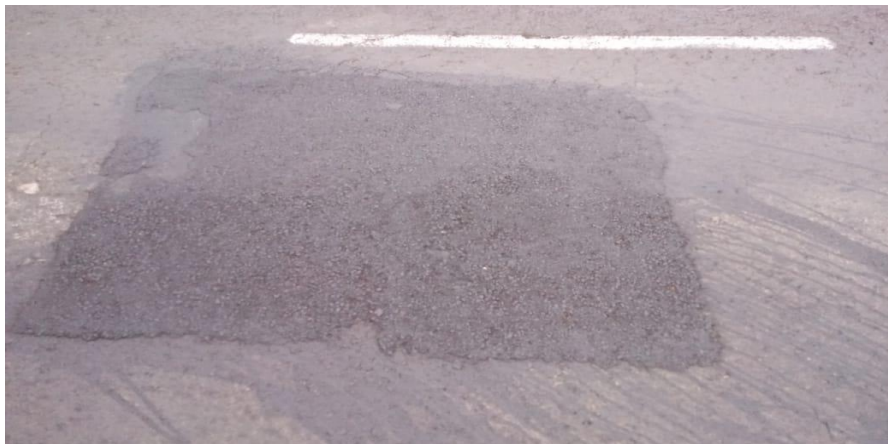
Figura 30 - Remendo

Ao observar a figura pode-se constatar a presença de trincas interligada que possivelmente evoluíram para panelas e posteriormente um remendo (Figura 30), vale ressaltar que apesar dos remendos não ocasionarem problemas funcionais ao revestimento os mesmos são considerados defeitos pela norma DNIT 005/2003 - TER.

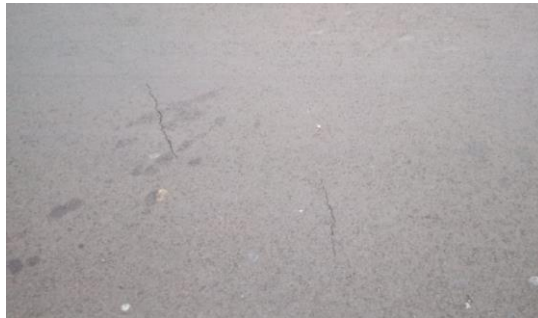
Figura 31 – Fissuras

Também foram identificadas algumas fissuras (Figura 31) e apesar de não causarem problemas funcionais ao revestimento fissuras são fendas preambulares e, portanto, consideradas defeitos do pavimento pela norma e uma vez que não forem levadas em consideração podem colaborar para a deterioração da condição do pavimento.

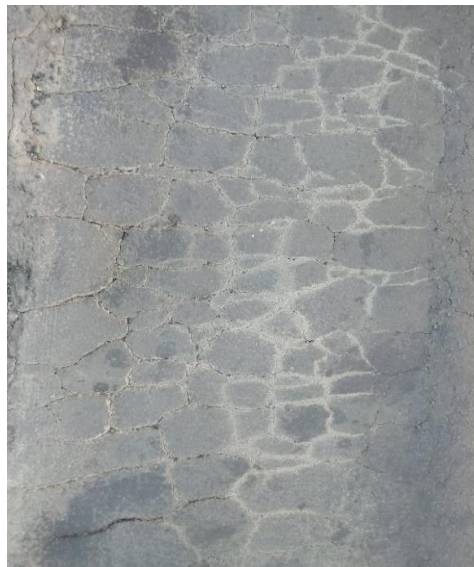
Figura 32 – Trincas interligadas -“Jacaré”

A Figura 32 apresenta trincas do tipo "couro de jacaré" esse defeito relaciona-se diretamente à fadiga do pavimento, apesar de não apresentar erosão acentuada nas bordas esse tipo de defeito evolui rapidamente, sendo assim é necessário a realização de intervenções afim de mitigar os efeitos dessa patologia. A trica couro de jacaré está classificada com (FC-2) quanto ao nível de severidade de consoante a norma o DNIT.

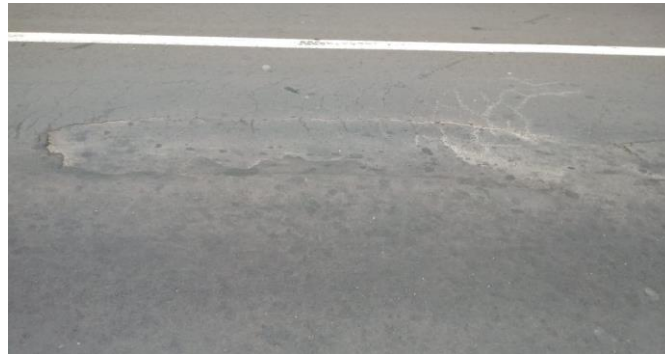
Figura 33 – Escorregamento

Em várias estações do trecho analisado constatou-se a presença da patologia do tipo escorregamento, pode-se constatar que há deslocamento do revestimento asfáltico em relação a camada subjacente do pavimento. A presença intensa desse tipo de patologia configura característica marcante do referido trecho e é facilmente identificado por transeuntes que trafegam pela via.

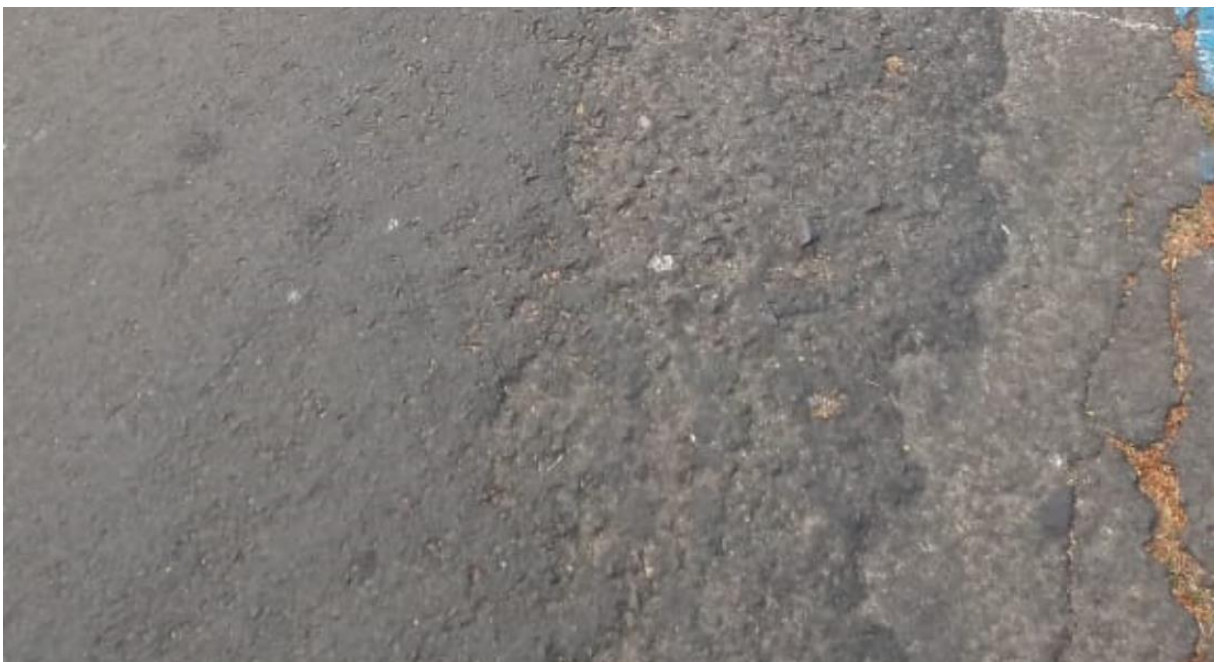
Figura 34 – Desgaste

Ao longo da Avenida estudada verificou-se trechos do pavimento que apresentavam desgastes ocasionados pelas falhas de adesividade ligante - agregado e pelo polimento da superfície dos agregados pela ação dos pneus.

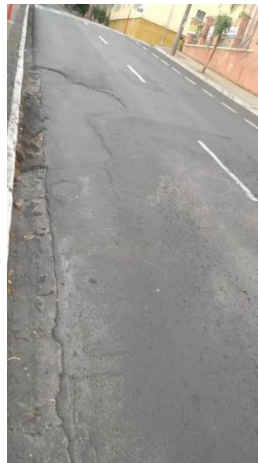
Figura 36 - Escorregamento

Sendo assim podemos estabelecer uma correlação entre esses fatores e como resultante há acelerado desgaste superficial do pavimento, bem como grande incidência de ondulações e escorregamento proveniente do deslocamento do revestimento em relação as camadas subjacentes.

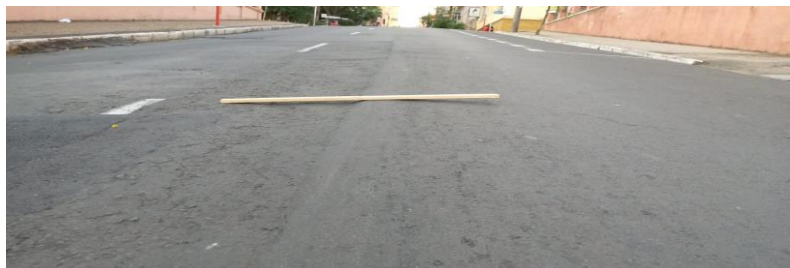
Figura 38 – Ondulações

O manual de restauração DNIT 2006 atribui o surgimento de ondulações em locais de aceleração e frenagem de veículos, podem ocorrer em qualquer região da superfície, contudo esse fenômeno tem maior incidência e gravidade nas proximidades das trilhas de rodas.

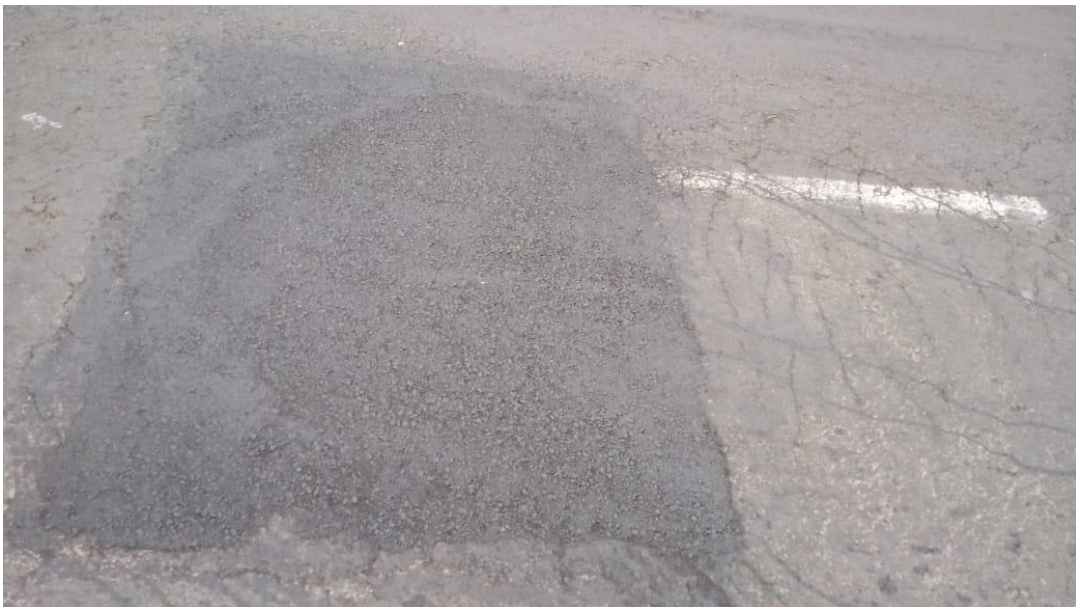
Figura 39 - Remendo

O manual de restauração de pavimentos DNIT 2006 preconiza remendo como sendo uma parcela do revestimento asfáltico em que o material original foi substituído por outro material similar. Remendo são considerados defeitos quando provocam desconforto. Esses defeitos, assim como os pavimentos, tendem a deteriorar-se pelos mesmos mecanismos, ou seja, ação combinada do tráfego e condições ambientais. Dentre as demais patologias esse recebe menor destaque ocorre com menor frequência e com baixa severidade.
